## La Wallonie à Vélo / RAVeL W7 Ligne Rivage-Esneux

RAVeL Ligne W7

Plain-Pied : Céline FALIER

Date de l'audit : 20 septembre 2021

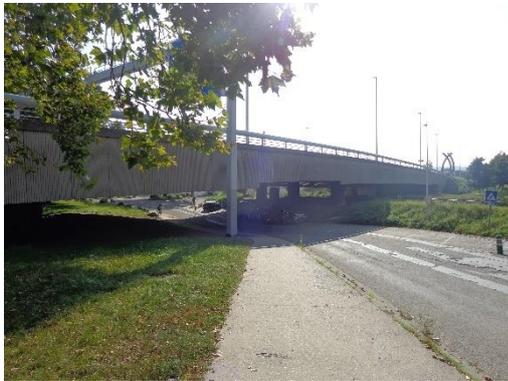
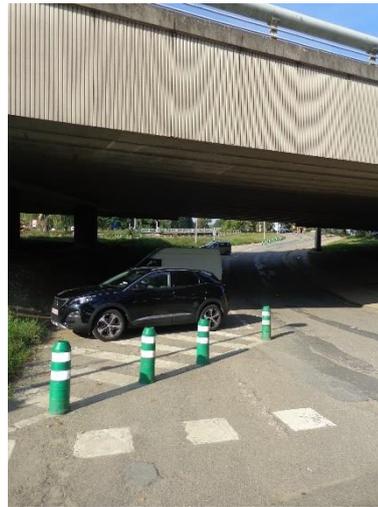
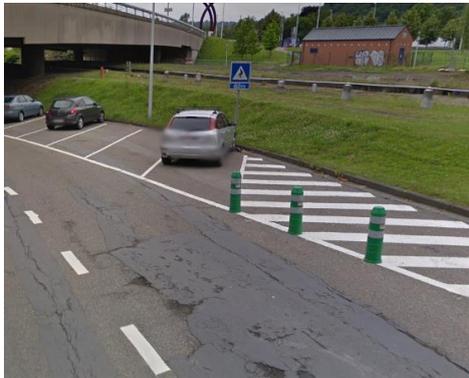
Le départ est prévu depuis les emplacements de parking situé sous le Pont de la grosse Batte. 18 places de parking sont disponible mais il n'y a pas d'emplacement de parking réservé aux personnes handicapées.

Cependant les emplacements situés aux extrémités de la zone de parking disposent d'une zone dégagée (interdite de stationnement) sur leur côté. Cela permettrait à une personne à mobilité réduite d'utiliser cet emplacement de parking.

Le revêtement de sol est en macadam et la zone est calme (peu de circulation).

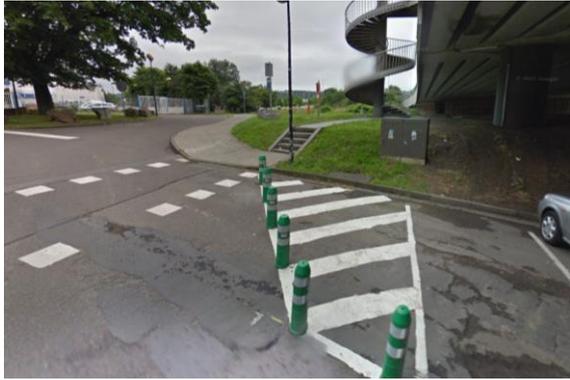
La liaison entre le parking et le circuit permet une circulation sans mise pied à terre (via la route). L'entrée du circuit qui se trouve juste à côté du parking.

Il n'y a pas de « porte d'entrée » au circuit. Il commence le long de la voirie (une petite bordure est à franchir). Il n'y a donc pas de barrière qui délimite l'entrée sur le circuit.

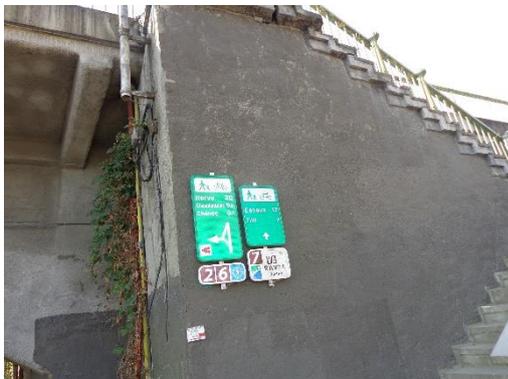
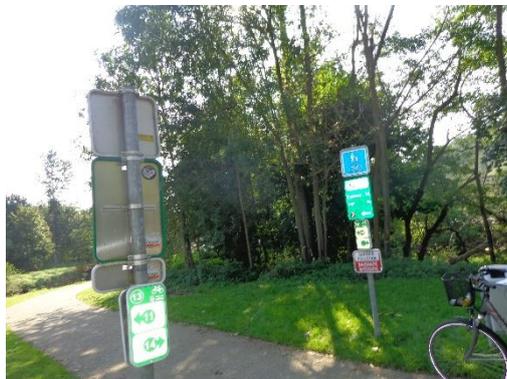
La signalétique est bien présente et visible depuis les emplacements de parking sous le pont.

La signalétique est bien présente tout le long du circuit. Il est facile de se repérer à chaque endroit (départ, arrivée, carrefour...) et la signalétique est judicieusement positionnée.

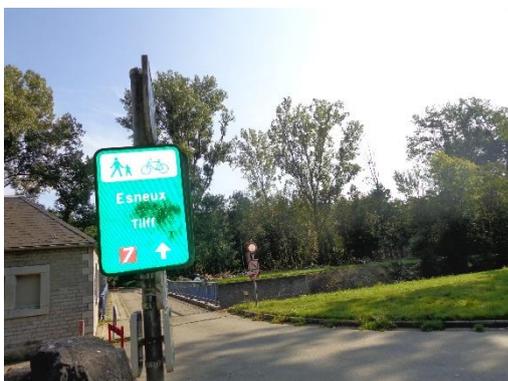
Un seul carrefour pourrait prêter à confusion car le panneau est mal orienté. Ce panneau se situe au croisement du RAVeL avec le Chemin de Château, juste à côté de l'écluse.

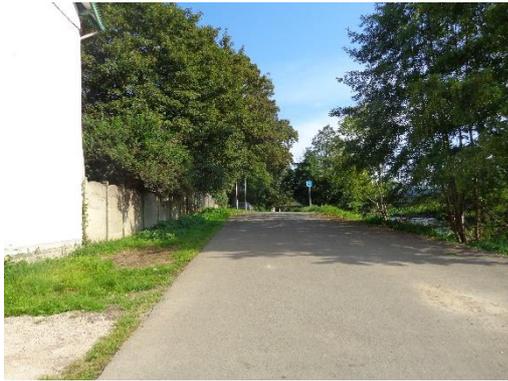
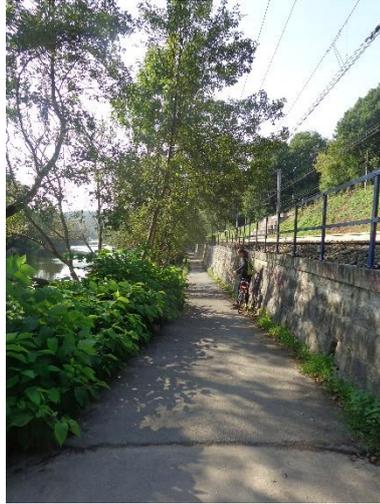
Quelques **pent**es ponctuelles plus fortes sont à franchir (et non signalées) mais elles sont peu nombreuses et visibles à l'avance.

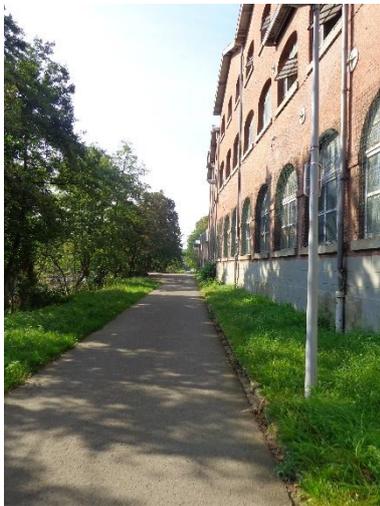
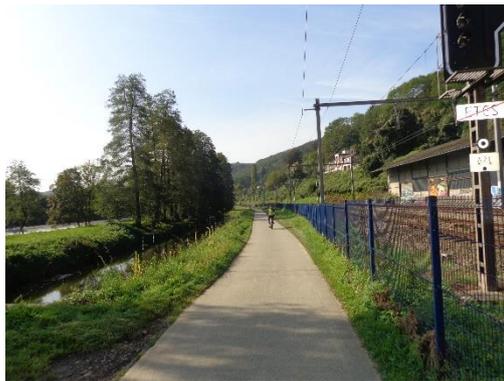
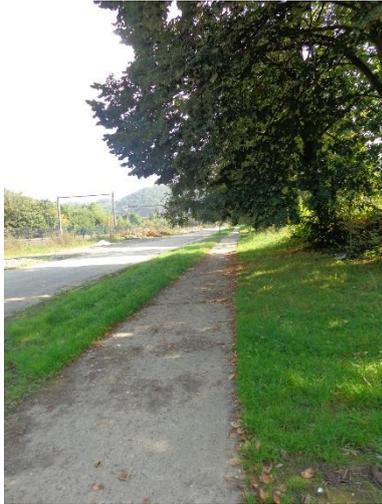
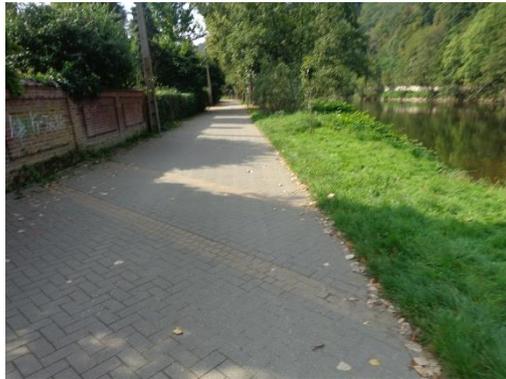
Les **revêtements de sol** sont plans et stables (macadam, béton ou pavés plats) et la circulation est large (2m ou 2m50).

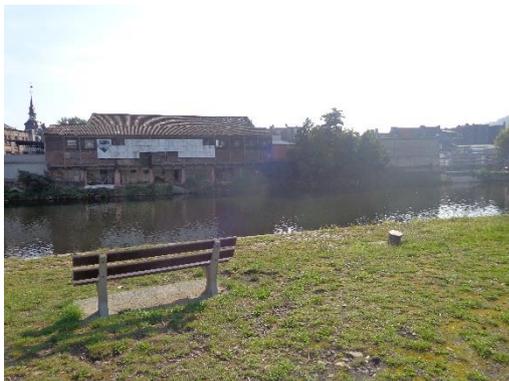
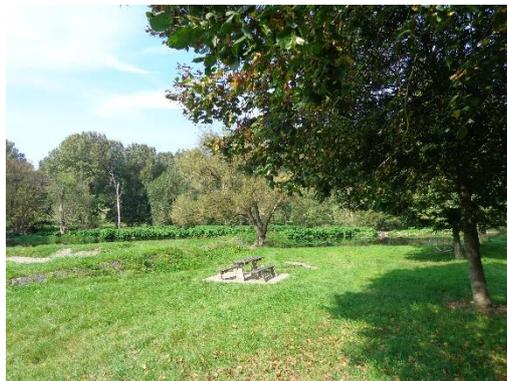
Le circuit présente peu de **zones de repos**. Un banc se trouve à proximité de Liège, et une seule zone de repos avec table et bancs se trouve au pied d'arrivée. Aucune barre à vélo n'est présente.

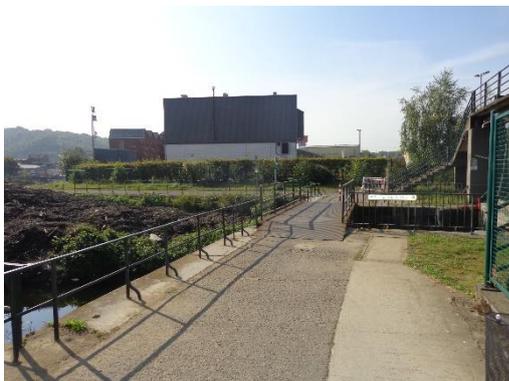
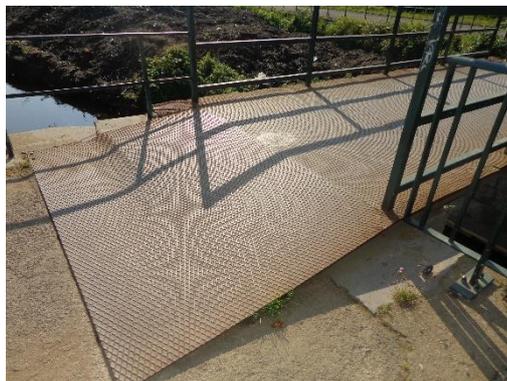
500 m après le départ, la **traversée d'une écluse** se fait en devant gravir sur une tôle antidérapante. Il n'y a pas de contraste et pas de sécurisation par rapport au vide d'un côté. Mais le libre passage est bien large (2,5 m).

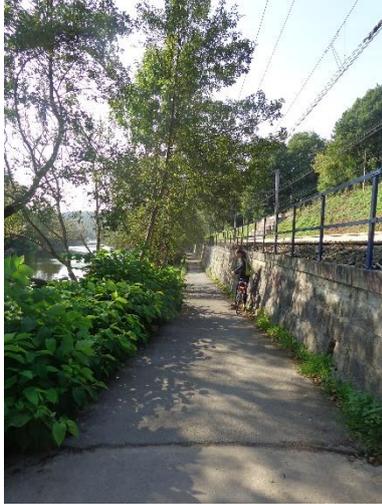
3 km après le départ, une zone, étendue sur 10 m, est **déformée** par une succession de racines sur toute la largeur du chemin et occasionne des fortes vibrations.

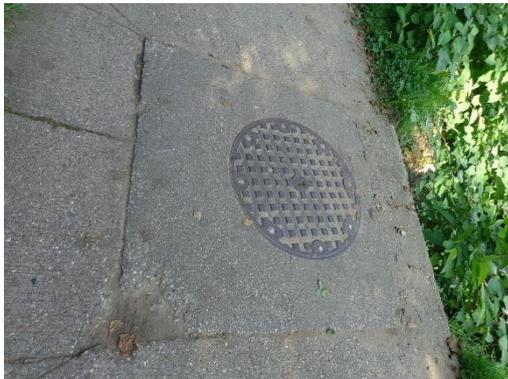
5 km après le départ, une autre zone, étendue sur environ 1 km, comporte une série de taques d'égout autour desquelles un **ressaut** est présent. Mais il est possible de passer à côté en faisant attention.

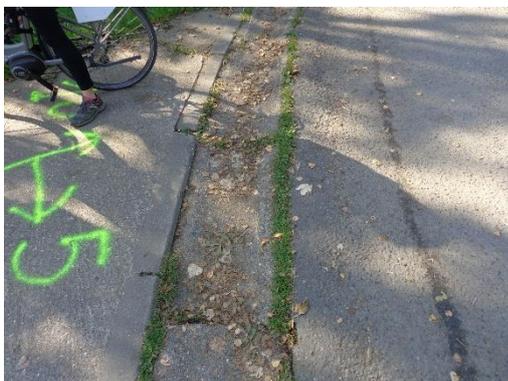
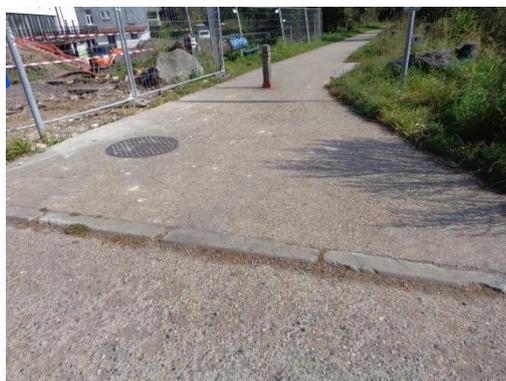
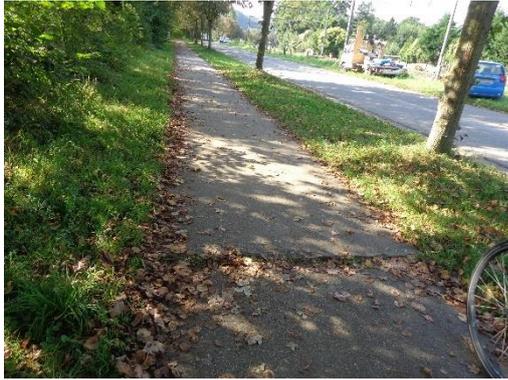
Différents **ressauts** plus importants sont également présents sur le parcours :

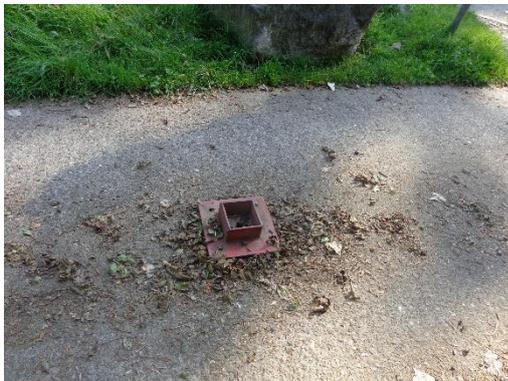
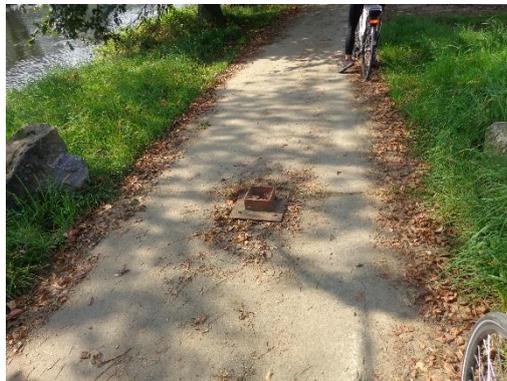
A deux endroits (à 3 km et à 12 km du départ), deux **pieds de potelets métalliques** sont présents au sol (sans potelet) et ne sont pas contrastés. Cela constitue un danger pour tous les usagers.

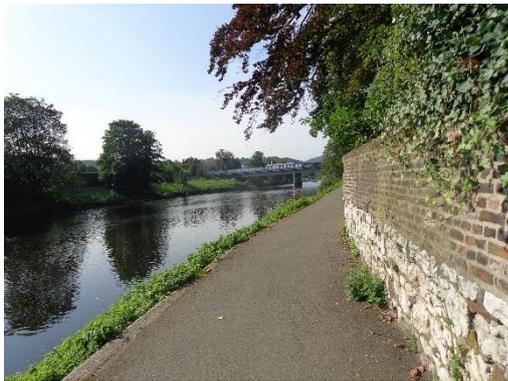
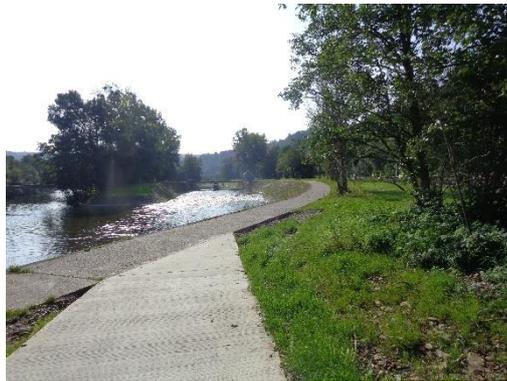
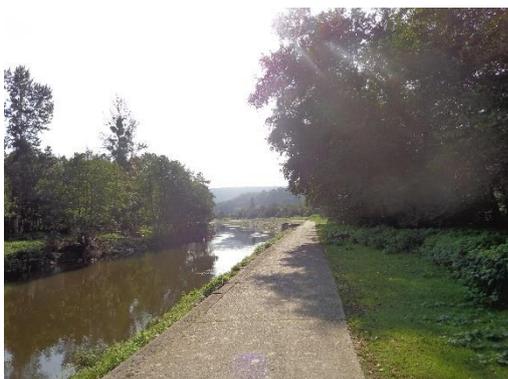
Trois zones du parcours ne possèdent pas de barrières qui pourraient **sécuriser le circuit par rapport à l'eau**. Le Ravel se trouve à fleur de l'Ourthe à chaque fois sur plusieurs dizaines de mètres.

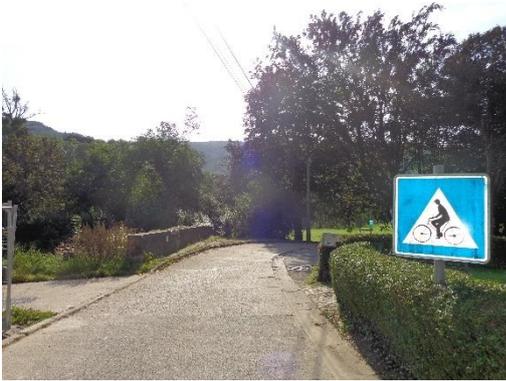
A 5,5 km du départ, une **traversée de voirie** entrave le circuit, mais celle-ci se situe au bout d'un cul de sac et la circulation y est très réduite. Les voitures sont bien averties du passage possible de vélos.

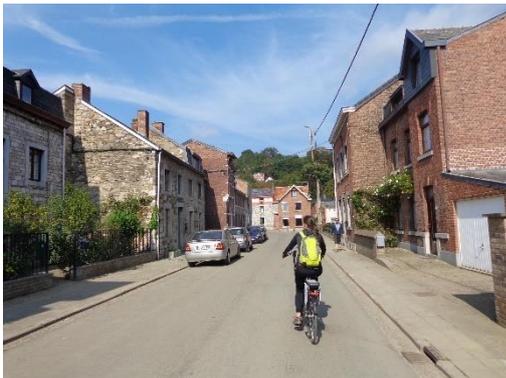
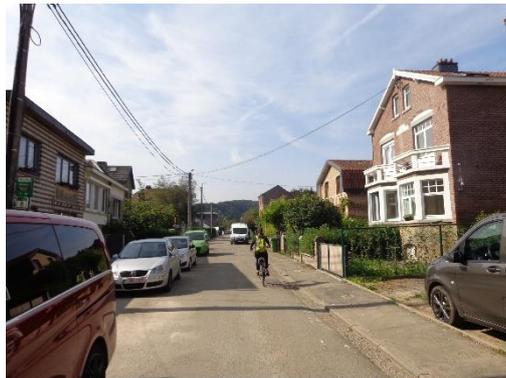
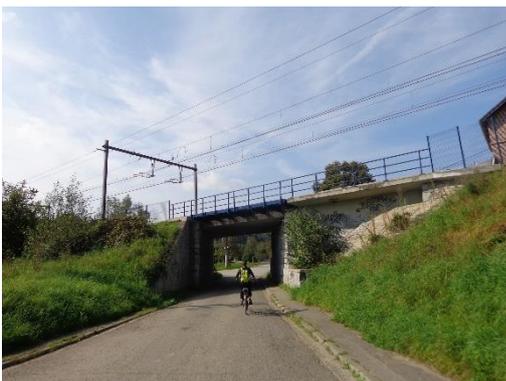
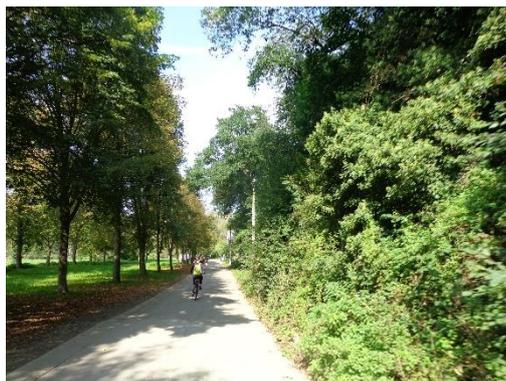
A la fin, **l'entrée dans Esneux se fait en voirie**, sans circuit propre, avec plus de dangers potentiels car tous les types d'usagers (piétons, vélos, voitures, transports en commun, etc) se partagent la voirie. Mais la circulation est très peu dense.

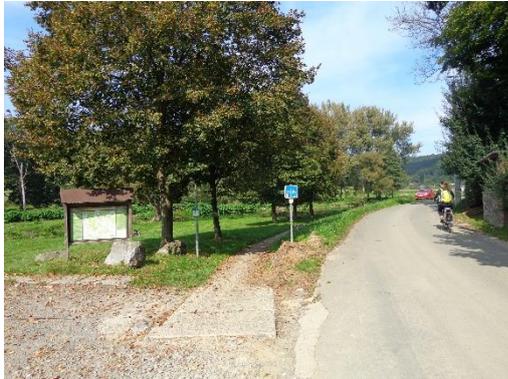
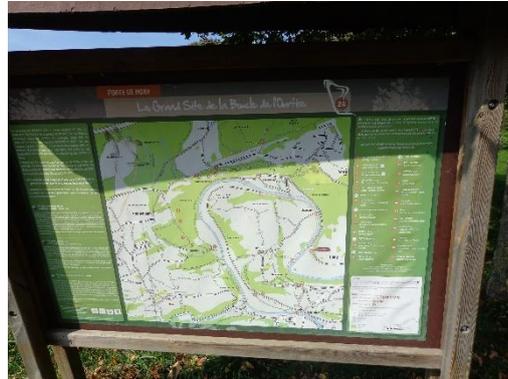
L'arrivée se fait à une zone de picnic dans Esneux. Un plan est présent, ainsi qu'une table et des bancs. L'accès cyclable est large et stable. Il est donc très facile d'y faire demi-tour.

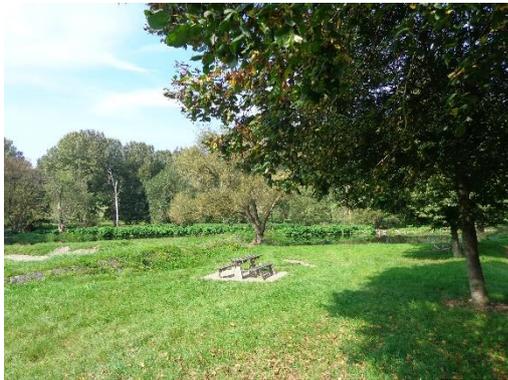
L'accès à la zone de picnic est plus compliqué car uniquement en gazon.

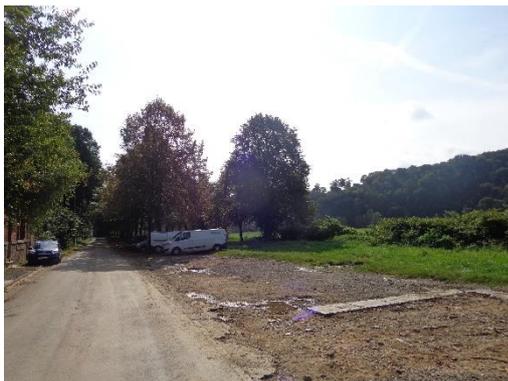
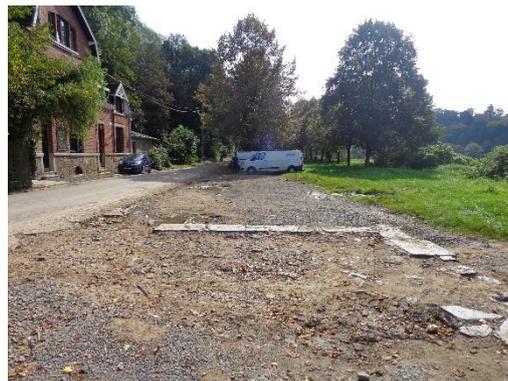
Il est également possible d'y accéder en voiture depuis la voirie et de s'y garer, mais aucun emplacement de parking n'est dessiné au sol et le revêtement de sol est irrégulier.
